## **Le jeudi 19/09/2024 visite des 2 sites de l'ESI de Besançon dans le cadre de la formation spécialisée (FS)**

Matin visite du site situé Quai Veil Picard (QVP)

Après-midi consacrée à la visite du site situé au 17 rue de la préfecture

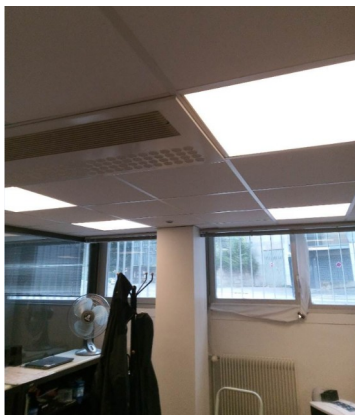
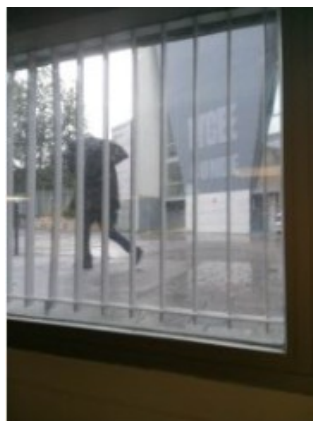
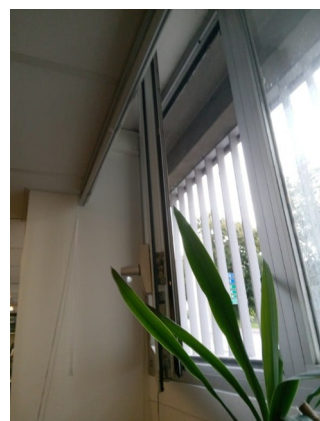
6 personnes installées dans un bureau en demi-sous-sol. Ce bureau est bas de plafond, les fenêtres sont situées au niveau du sol de la rue et ont des barreaux ce qui occasionne un sentiment d'oppression.

Un relamping a été mis en place dans ce service. Des dalles led avec variateur ont été installées, mais les agents sont obligés de travailler avec cette lumière artificielle en permanence. De plus, les anciens luminaires (néons) n'ont pas été enlevés.

Les agents nous ont fait remonter des problèmes de ventilation dans ce bureau (odeurs d'humidité au retour de week-end).

L'ISST propose comme solution de relier le bureau à la Centrale de Traitement de l'Air (CTA).

L'ISST préconise de changer les plaques du faux plafond afin de les remplacer par des plus propres et donc plus claires ⇒ gain de luminosité.

Il propose d'enlever également les anciens luminaires (néons) et l'ancien système de climatisation afin de les remplacer par des plaques claires.

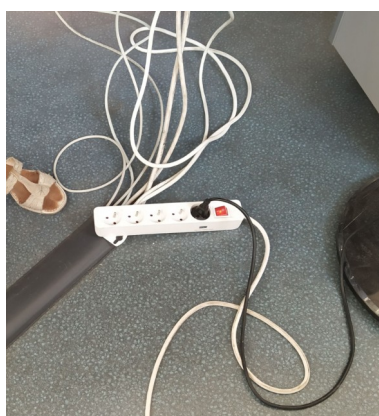
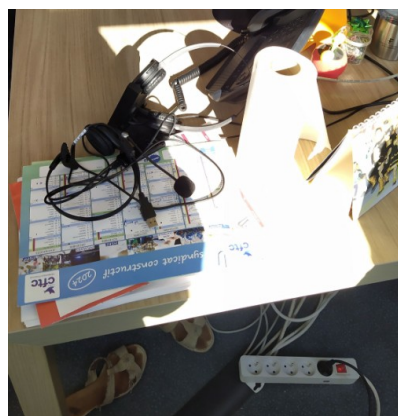
10 personnes installées dans un bureau au 1<sup>er</sup> étage avec beaucoup de surfaces vitrées d'où une surexposition au soleil (25°C dans le bureau lors de notre passage). Les agents disposent de climatiseurs mobiles

Il est constaté que le ménage est insuffisant.

La présence de câbles au sol sans perche pour centraliser les câbles électriques et les câbles réseau, nous a interpellé.

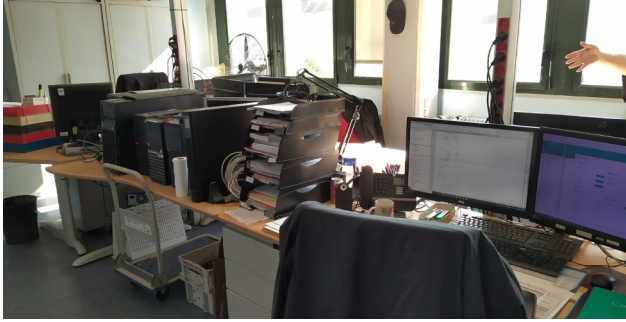
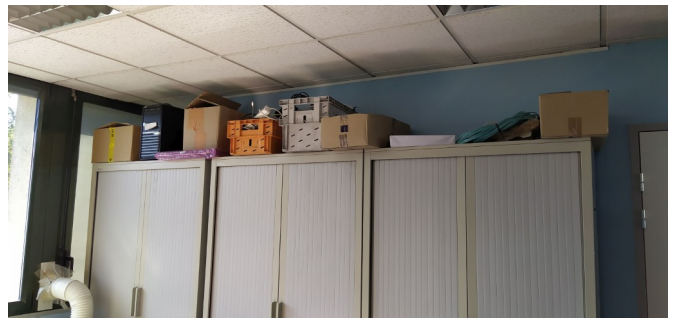
Nous constatons que de nombreux matériels sont présents sur les bureaux, au-dessus des armoires. Le ménage ne semble vraiment pas effectué correctement.

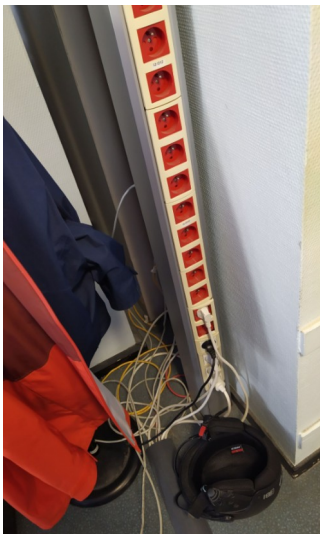
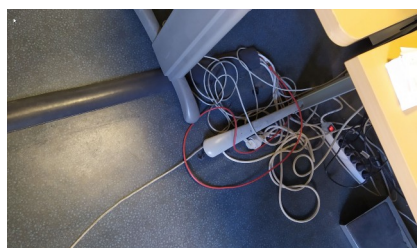
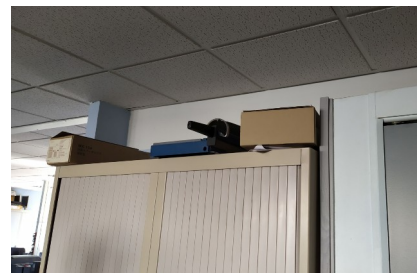
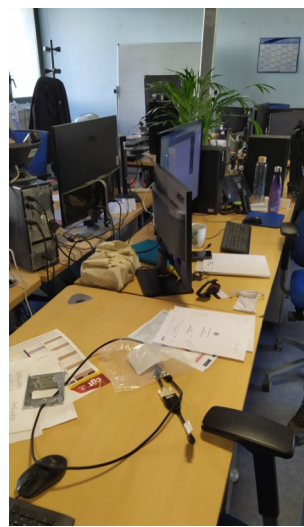
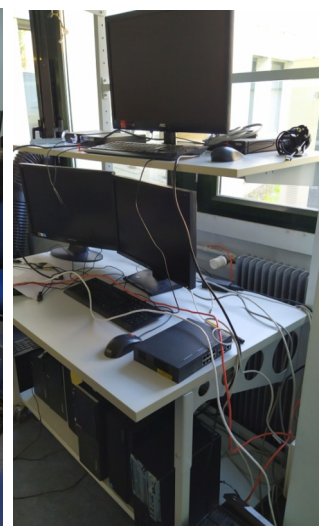
Ici aussi, nous constatons que de nombreux matériels sont présents sur les bureaux ainsi qu'au-dessus des armoires.

Même remarque pour le ménage.

L'ISST préconise également un relamping (éclairage toujours en néon) et un renforcement/nettoyage des colonnes pour les prises électriques.

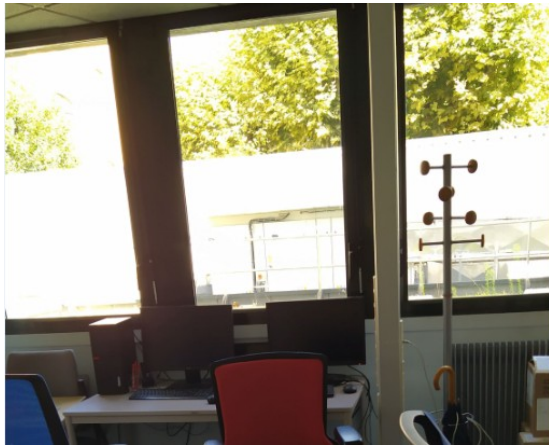
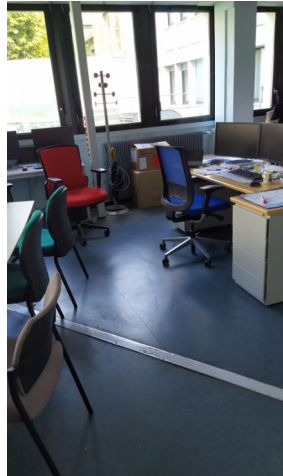
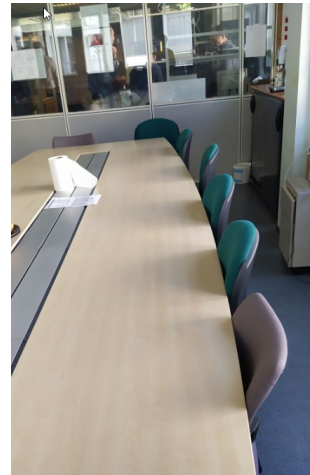
Ils rappellent qu'ils souffrent toujours d'une réverbération du soleil sur un mur en tôle très clair et sur la Centrale de Traitement de l'Air (CTA) situés dans la cour intérieure.

Espace difficilement aménageable : une partie des armoires constituent les murs du bureau ("en dur").

L'ISST préconise également un relamping ainsi que le remplacement des dalles du faux plafond par des dalles plus claires et isolantes phoniquement.

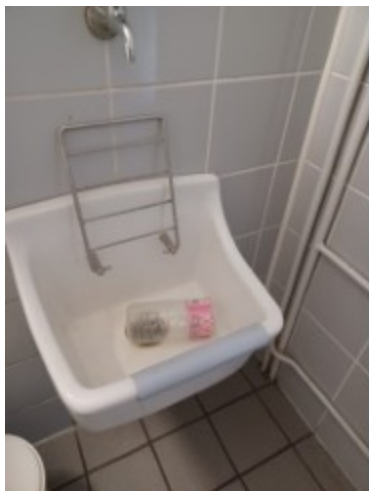
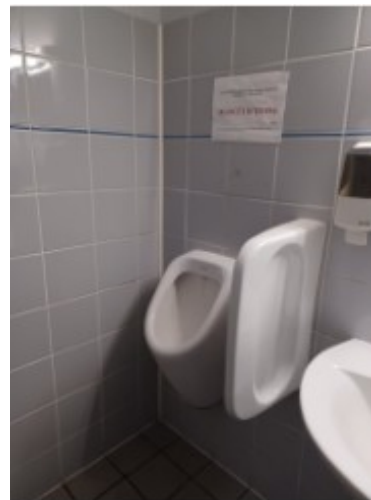
L'espace toilette hommes comprend 1 WC et 2 urinoirs. Ces derniers étaient automatiques mais ne fonctionnent plus ! Les agents utilisent une bouteille d'eau qu'ils remplissent et vident dans les urinoirs ! De plus dans cette espace, il ne semble pas y avoir de VMC donc une dalle au mur ou au plafond est enlevée afin de permettre un minimum de ventilation.

L'espace toilette femme rencontre un souci au niveau de la chasse d'eau (fuite). Cela doit générer une consommation excessive d'eau. Cela a été signalé mais sans réponse efficace et définitive. Une demande a été faite le 19/09/2024 dans le registre santé sécurité au travail de la DDFiP 25.

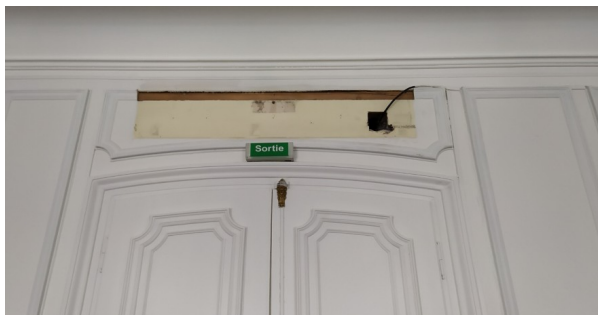
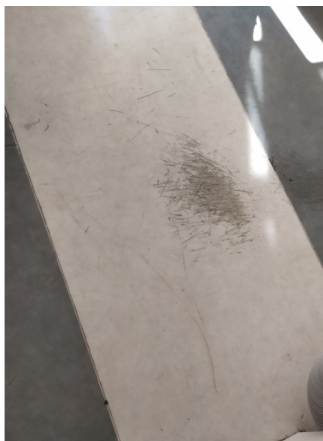
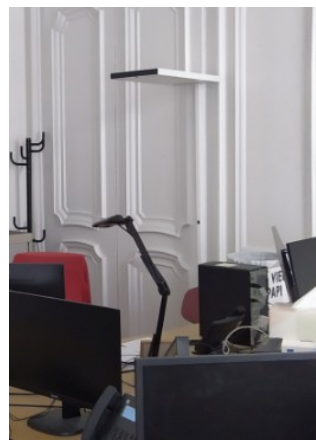
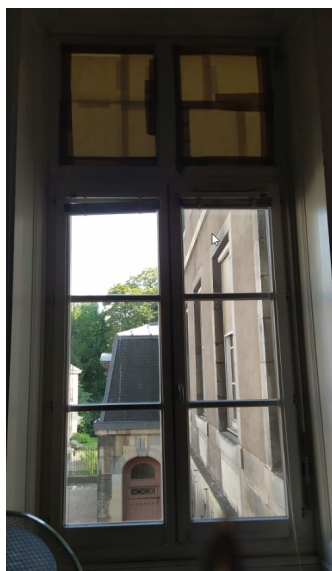
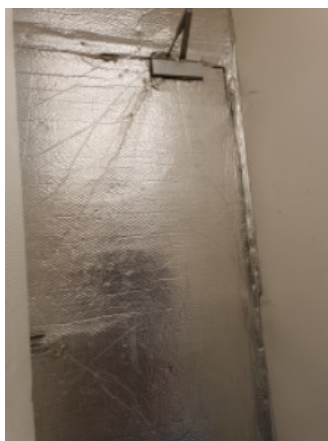
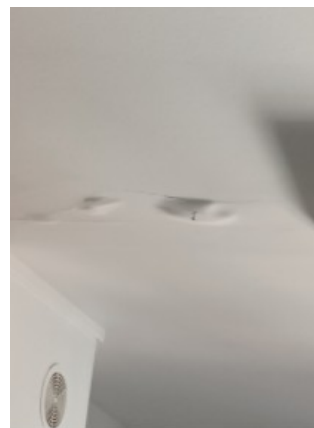
La moquette dans les couloirs est dans un état déplorable, usée et extrêmement sale.

Globalement les sols sont dans un mauvais état. Le sol plastique est parfois tellement usé que des trous sont apparus.

Dans le bureau F, des néons ne sont plus remplacés, un sur 2 fonctionne.

Une vitre est fêlée depuis l'installation des agents dans ce bureau soit environ 1 an et demi et rien n'est fait pour la remplacer !

Dans le bureau I, le problème de froid est évoqué. A priori il arrive en priorité via la porte d'issue de secours qui donne sur un palier non isolé.

Dans l'espace cuisine on peut constater des infiltrations au plafond.

L'ISST préconise un relamping et Cindy Champenois propose d'effectuer un recensement des besoins en lampes pour ceux qui ne sont pas équipés.

Une solution évoquée par M.Uteza est validée par l'ISST : un rideau thermique partant du plafond au sol sera installé devant cette porte ainsi qu'un autre au niveau du palier.
