## **Le jeudi 19/09/2024 visite des 2 sites de l'ESI de Besançon dans le cadre de la formation spécialisée (FS)**

Matin visite du site situé Quai Veil Picard (QVP)

Après-midi consacrée à la visite du site situé au 17 rue de la préfecture

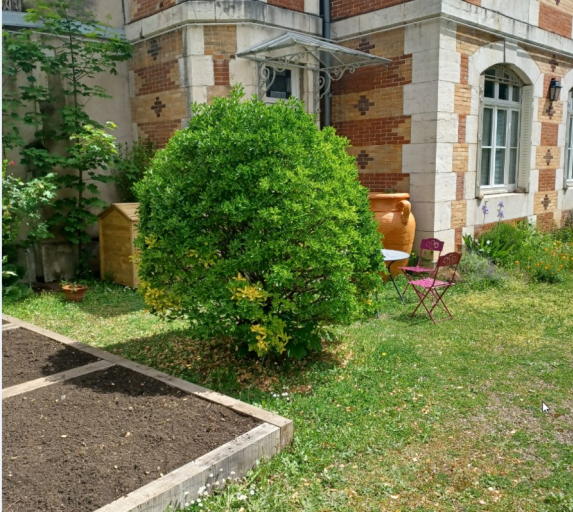
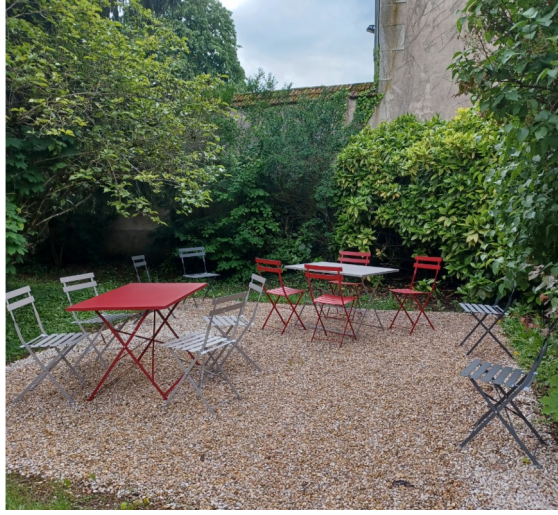
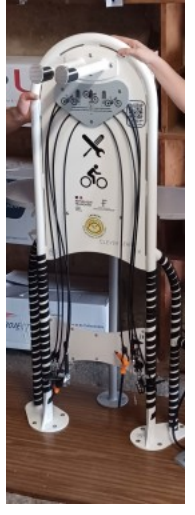
- Un potager partagé a été créé avec récupérateur d'eau et un composteur. Le jardin comporte désormais un espace détente/repas (tables, chaises et bancs).
- Une station d'entretien de vélo a été installée.
